汽車保障認證優質聯盟  
Automobile Quality Assurance Alliance

# 車輛鑑定書

馬自達

馬3

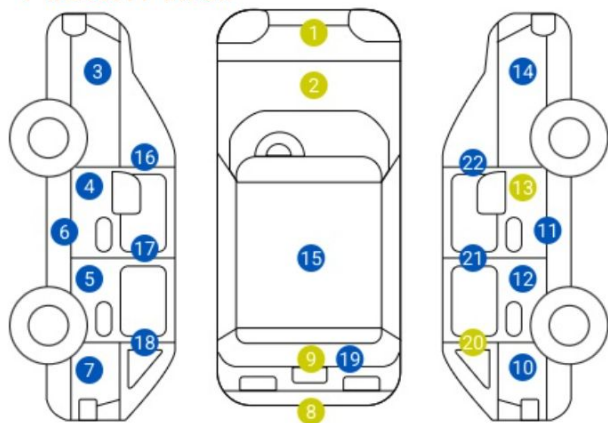
## 車體鈑件檢驗

| 項目 | 無 | 異常/說明 | 項目 | 無 | 異常/說明 |
|---|---|---|---|---|---|
| 01 前保險桿 | | 飛石痕,刮痕 | 01 儀錶板外觀/電控 | ● | |
| 02 前引擎蓋 | | 飛石痕 | 02 方向盤握把 | | 刮痕、磨擦痕 |
| 08 後保險桿 | | 刮痕、凹痕 | 08 第3排座椅外觀/電控 | ● | |
| 09 後車廂蓋 | | 刮痕 | 09 右前車門飾板/按鍵 | ● | |
| 13 右前車門 | | 刮痕、凹痕 | 13 音響與多媒體 | ● | |
| 20 右C/D柱外板 | | 間隙不良,刮痕、凹痕 | 20 地毯 | ● | |

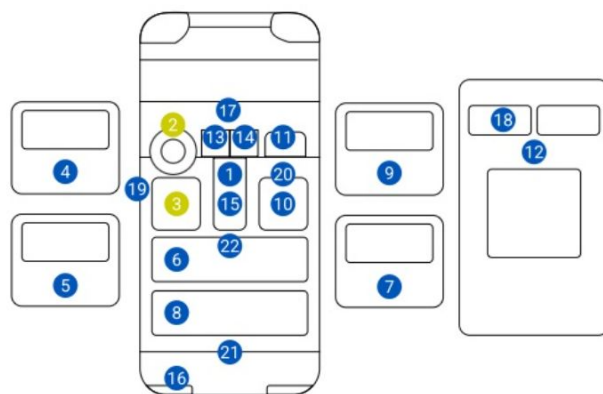
## 內裝檢驗

| 項目 | 無 | 異常/說明 | 項目 | 無 | 異常/說明 |
|---|---|---|---|---|---|
| 03 左前葉子板 | ● | | 03 左前座椅外觀/電控 | | 刮痕、磨擦痕,龜裂、變形 |

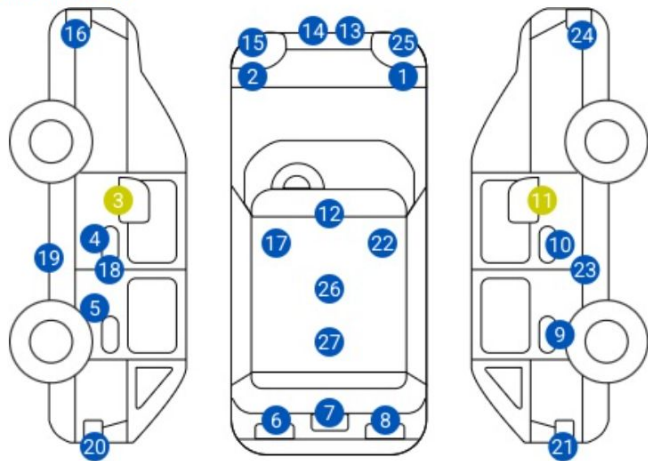
## 外觀檢驗

| 項目 | 無 | 異常 / 說明 |
|---|---|---|
| 03 左後照鏡 | | 漆面剝落 |

| 項目 | 無 | 異常/說明 |
|---|---|---|
| 11 右後照鏡 | | 漆面剝落 |

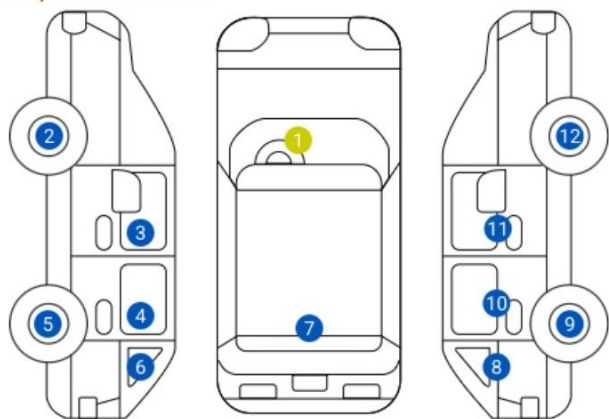
## 玻璃/輪圈檢驗

| 項目 | 無 | 異常 / 說明 |
|---|---|---|
| 01 前檔 | | 飛石刮傷 |

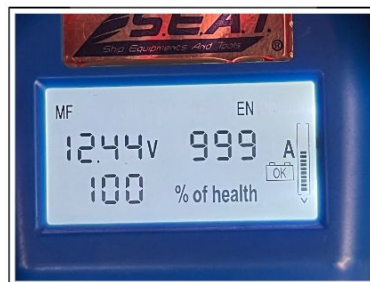
電瓶電壓

12.44 V

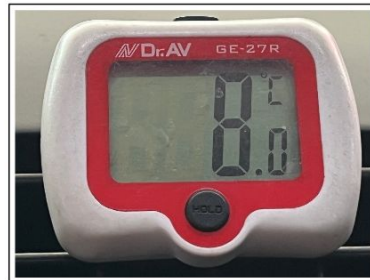
冷氣出風口溫度

8 度
