# 車輛鑑定書

本田

HR-V

認證編號: 2026-0901-154055-31

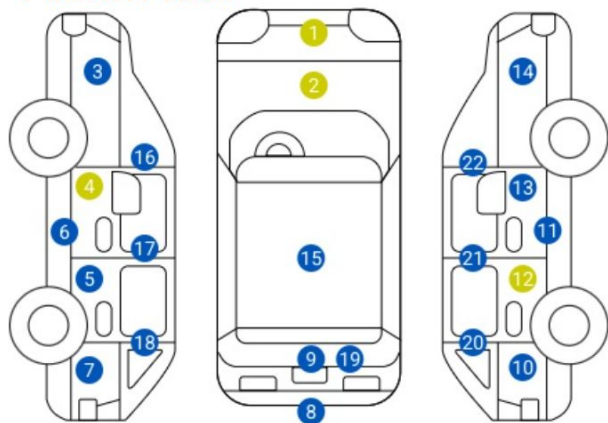
## 車體鈑件檢驗

| 項目 | 無 | 異常/說明 | 項目 | 無 | 異常/說明 |
|---|---|---|---|---|---|
| 01 前保險桿 | | 刮痕 | 01 儀錶板外觀/電控 | ● | |
| 02 前引擎蓋 | | 飛石痕 | 02 方向盤握把 | ● | |
| 04 左前車門 | | 凹痕 | 04 左前車門飾板/按鍵 | ● | |
| 12 右後車門 | | 刮痕 | 12 天花板/天窗機能 | ● | |

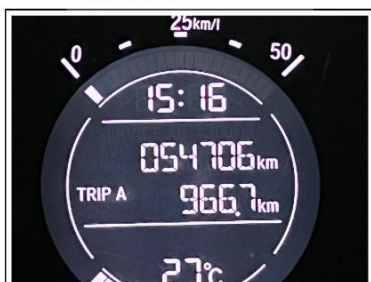
儀表顯示里程

54706 KM

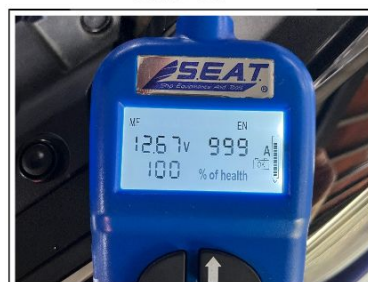
電瓶電壓

12.67 V

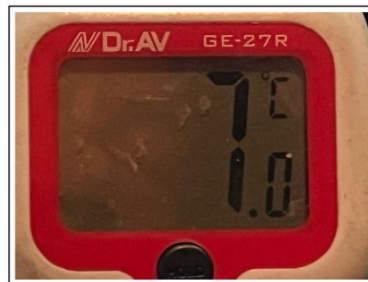
冷氣出風口溫度

7 度
