汽車保障認證優質聯盟  
Automobile Quality Assurance Alliance

# 車輛鑑定書

豐田

ALTIS

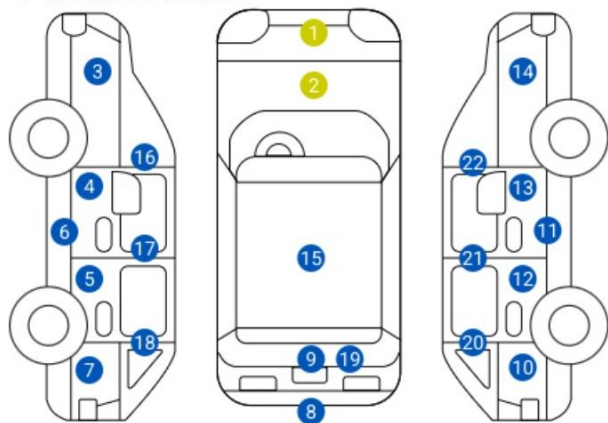
## 車體鈑件檢驗

| 項目 | 無 | 異常/說明 | 項目 | 無 | 異常/說明 |
|---|---|---|---|---|---|
| 01 前保險桿 | | 刮痕 | 01 儀錶板外觀/電控 | ● | |
| 02 前引擎蓋 | | 飛石痕 | 02 方向盤握把 | ● | |

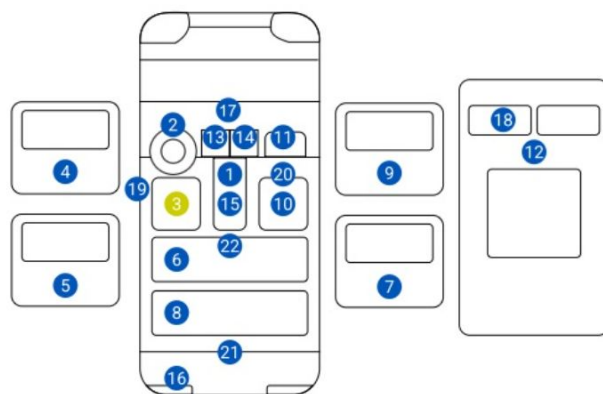
## 內裝檢驗

| 項目 | 無 | 異常/說明 | 項目 | 無 | 異常/說明 |
|---|---|---|---|---|---|
| 03 左前葉子板 | ● | | 03 左前座椅外觀/電控 | | 刮痕、磨擦痕 |

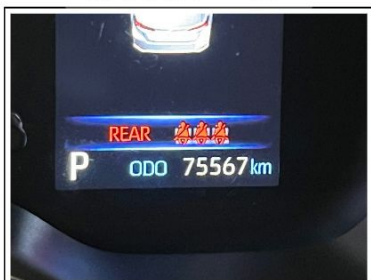
儀表顯示里程

75567 KM

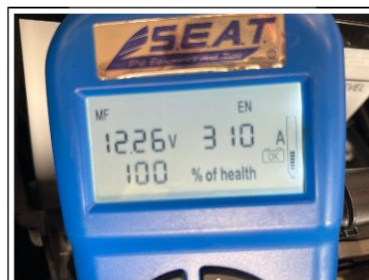
電瓶電壓

12.26 V

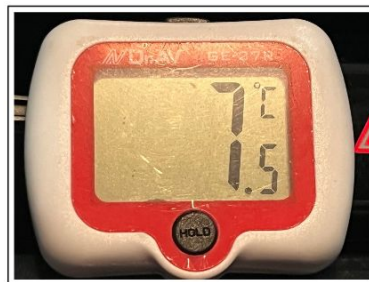
冷氣出風口溫度

7.5 度
