# 車輛鑑定書

日產

TIIDA

認證編號: 2026-0920-104813-63

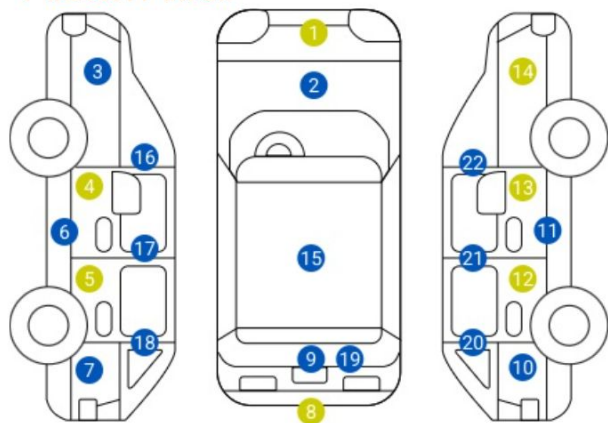
## 車體鈑件檢驗

| 項目 | 無 | 異常/說明 | 項目 | 無 | 異常/說明 |
|---|---|---|---|---|---|
| 01 前保險桿 | | 飛石痕 | 01 儀錶板外觀/電控 | ● | |
| 04 左前車門 | | 凹痕 | 04 左前車門飾板/按鍵 | ● | |
| 05 左後車門 | | 凹痕 | 05 左後車門飾板/按鍵 | ● | |
| 08 後保險桿 | | 刮痕 | 08 第3排座椅外觀/電控 | ● | |
| 12 右後車門 | | 凹痕 | 12 天花板/天窗機能 | ● | |
| 13 右前車門 | | 凹痕 | 13 音響與多媒體 | ● | |
| 14 右前葉子板 | | 刮痕 | 14 空調面板 按鈕 | ● | |

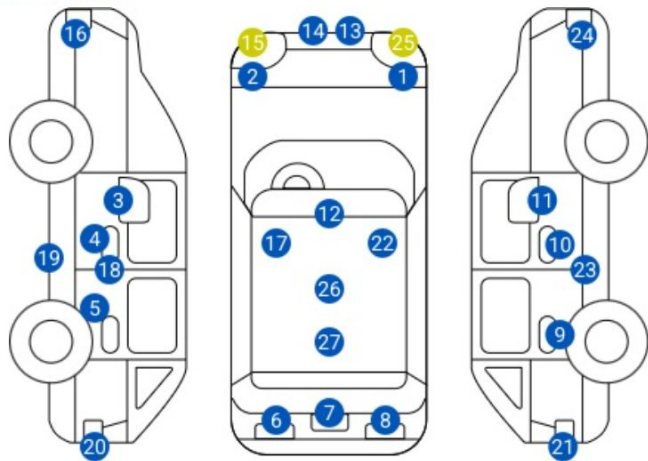
## 外觀檢驗

| 項目 | 無 | 異常/說明 |
|---|---|---|
| 15 左前霧燈 | | 霧化 |
| 25 右前霧燈 | | 霧化 |

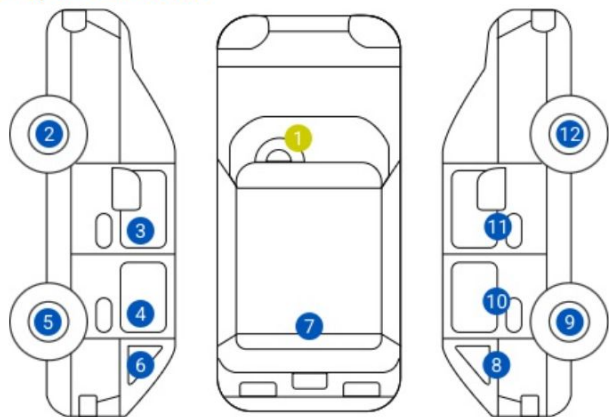
## 玻璃/輪圈檢驗

| 項目 | 無 | 異常 / 說明 |
|---|---|---|
| 01 前檔 | | 飛石刮傷, 裂痕 |

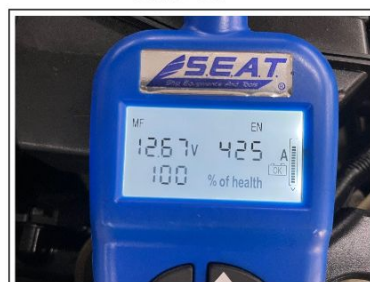
電瓶電壓

12.67 V

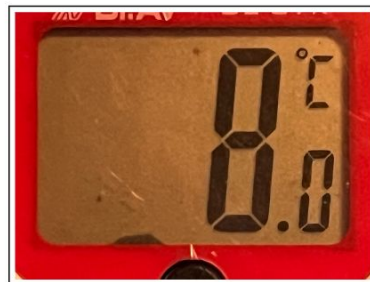
冷氣出風口溫度

8 度
