# 車輛鑑定書

SMART

FORTWO COUPE

認證編號: 2026-1027-142857-79

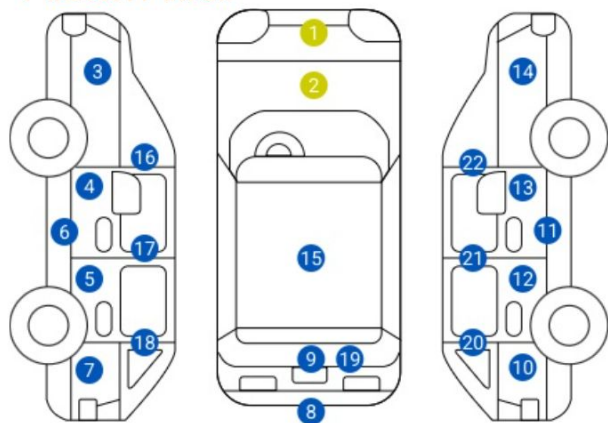
## 車體鈑件檢驗

| 項目 | 無 | 異常/說明 | 項目 | 無 | 異常/說明 |
|---|---|---|---|---|---|
| 01 前保險桿 | | 飛石痕 | 01 儀錶板外觀/電控 | ● | |
| 02 前引擎蓋 | | 飛石痕 | 02 方向盤握把 | | 刮痕、磨擦痕 |

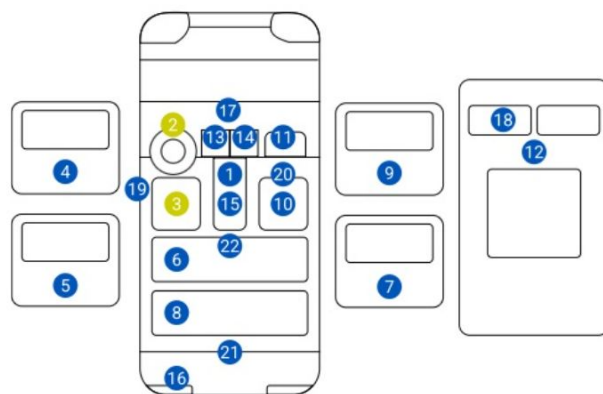
## 內裝檢驗

| 項目 | 無 | 異常/說明 | 項目 | 無 | 異常/說明 |
|---|---|---|---|---|---|
| 03 左前葉子板 | ● | | 03 左前座椅外觀/電控 | | 刮痕、磨擦痕 |

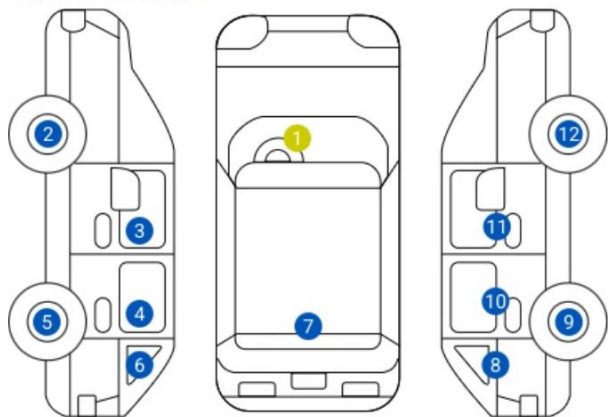
## 玻璃/輪圈檢驗

| 項目 | 無 | 異常 / 說明 |
|---|---|---|
| 01 前檔 | | 飛石刮傷 |

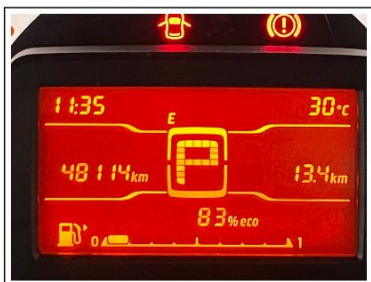
儀表顯示里程

48114 KM

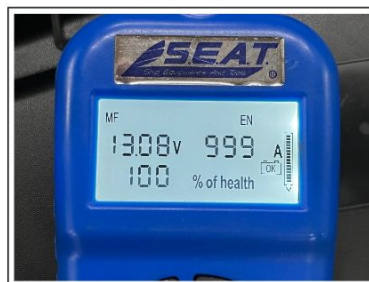
電瓶電壓

13.08 V

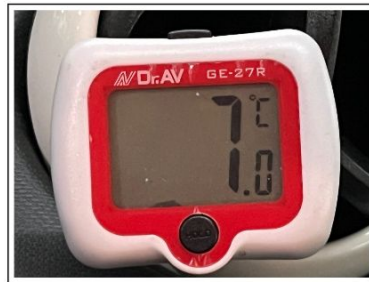
冷氣出風口溫度

7 度
