車輛鑑定書

廠牌	本田	出廠年月	2012 年 8 月
車系	FIT	引擎號碼	L15A73783828
顏色	白色	車身號碼	RKTGE8840CF003790
排氣量	1497 c.c.	儀表里程數	201189 KM

認證編號: 2026-0210-100729-43

認證日期: 2026/2/10

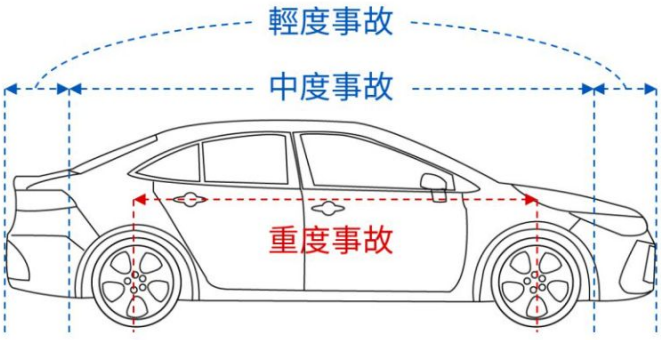
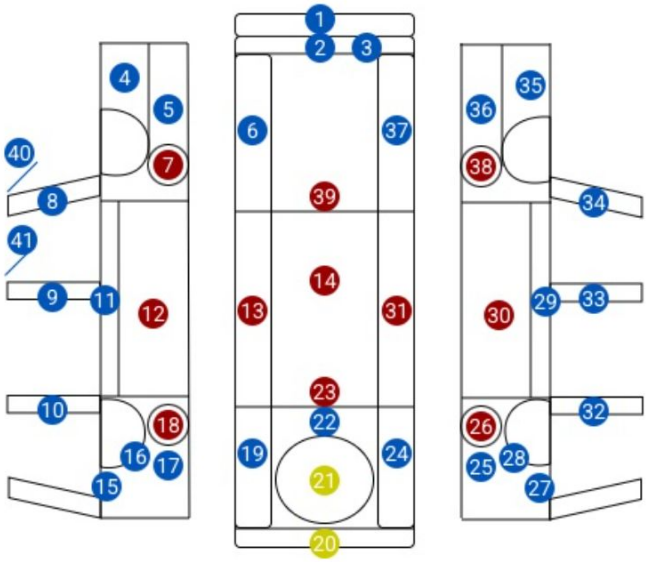
項目	無	異常/說明	項目	無	異常/說明
01 水箱上支架	●		21 後廂底板(備胎室)		損傷(部分)
02 水箱下支架	●		22 後廂內底板	●	
03 水箱下支架輔助	●		23 後座椅車底板	●	
04 左前劍尾	●		24 右後大樑	●	
05 左前內龜板	●		25 右後龜底板內端	●	
06 左前大樑	●		26 右後避震器座	●	
07 左前避震器座	●		27 右後葉子板	●	
08 左A柱內板	●		28 右後輪弧艙內板	●	
09 左B柱內板	●		29 右戶定外板	●	
10 左C柱/D柱內板	●		30 右戶定內底板	●	
11 左戶定外板	●		31 底盤右側樑	●	
12 左戶定內底板	●		32 右C柱/D柱內板	●	
13 底盤左側樑	●		33 右B柱內板	●	
14 底盤(中間區塊)	●		34 右A柱內板	●	
15 左後葉子板	●		35 右前劍尾	●	
16 左後輪弧艙內板	●		36 右前內龜板	●	
17 左後龜底板內端	●		37 右前大樑	●	
18 左後避震器座	●		38 右前避震器座	●	
19 左後大樑	●		39 防火牆	●	
20 後尾板		損傷	40 車頂內支架	●	
			41 車頂	●

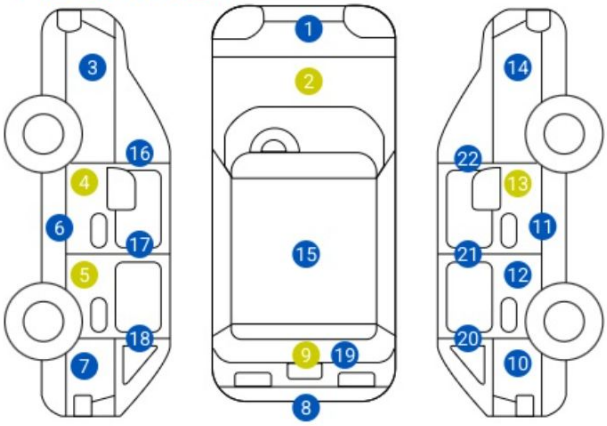
車體鈑件檢驗

項目	無	異常/說明	項目	無	異常/說明
01 前保險桿	●		01 儀錶板外觀/電控	●	
02 前引擎蓋		飛石痕	02 方向盤握把	●	
03 左前葉子板	●		03 左前座椅外觀/電控		刮痕、磨擦痕
04 左前車門		凹痕	04 左前車門飾板/按鍵	●	
05 左後車門		凹痕	05 左後車門飾板/按鍵	●	
06 左戶定外板	●		06 後座座椅外觀/電控		刮痕、磨擦痕
07 左後葉子板	●		07 右後車門飾板/按鍵	●	
08 後保險桿	●		08 第3排座椅外觀/電控	●	
09 後車廂蓋		有更換,凹痕	09 右前車門飾板/按鍵	●	
10 右後葉子板	●		10 右前座椅外觀/電控	●	
11 右戶定外板	●		11 手套箱		刮痕、磨擦痕
12 右後車門	●		12 天花板/天窗機能	●	
13 右前車門		凹痕	13 音響與多媒體	●	
14 右前葉子板	●		14 空調面板 按鈕	●	
15 車頂	●		15 中央扶手/置物	●	
16 左A柱外板	●		16 後車廂 內飾板/按鍵	●	
17 左B柱外板	●		17 儀錶板上方	●	
18 左C/D柱外板	●		18 遮陽板	●	
19 後引擎蓋	●		19 座椅滑槽	●	
20 右C/D柱外板	●		20 地毯	●	
21 右B柱外板	●		21 後棧板	●	
22 右A柱外板	●		22 內裝全部	●

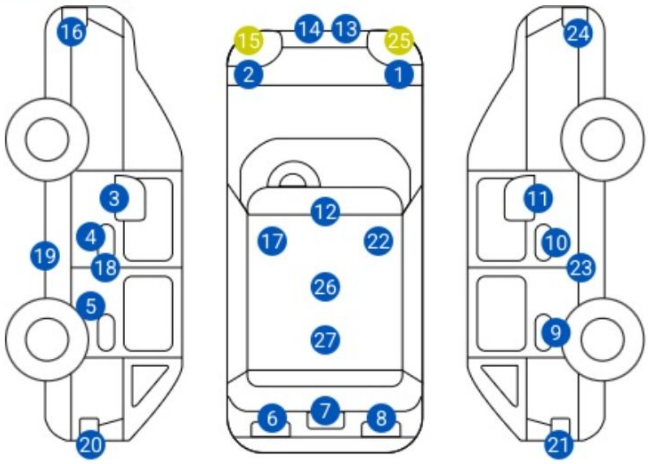
外觀檢驗

項目	無	異常/說明
10 右前門手把	●	
11 右後照鏡	●	
12 整體外觀	●	
13 前水箱護罩	●	
14 日間行車燈	●	
15 左前霧燈		霧化
16 左前方向燈	●	
17 左側車頂行李架	●	
18 車門膠條/外飾板	●	
19 左側裙	●	
20 左後方向燈	●	
21 右後方向燈	●	
22 右側車頂行李架	●	
23 右側裙	●	
24 右前方向燈	●	
25 右前霧燈		霧化
26 硬頂敞篷/軟篷	●	
27 軟篷	●

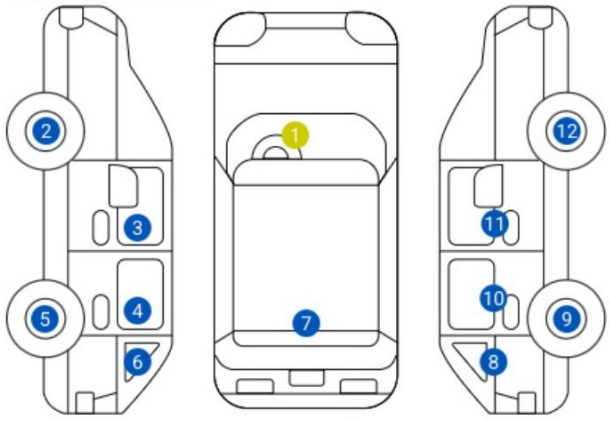
玻璃/輪圈檢驗

項目	無	異常 / 說明
01 前檔		飛石刮傷
02 左前輪圈	●

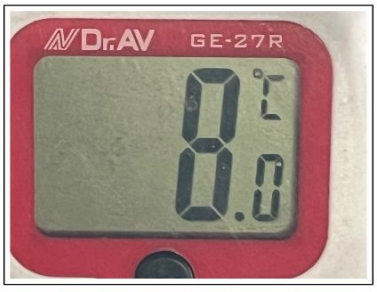
冷氣出風口溫度

電瓶 電壓值	12.35 V	左前輪 胎紋深度	5 mm	左後輪 胎紋深度	5 mm
冷氣 出風口溫度	8 度	右前輪 胎紋深度	5 mm	右後輪 胎紋深度	5 mm
