車輛鑑定書

廠牌	馬自達	出廠年月	2014 年 5 月
車系	馬3	引擎號碼	E2681939D
顏色	黑色	車身號碼	E2400421B
排氣量	1999 c.c.	儀表里程數	111178 KM

認證編號: 2026-0226-135711-17

認證日期: 2026/2/26

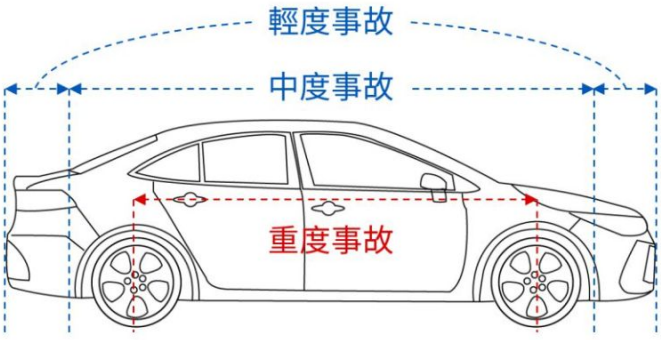
事故等級依照各結構區域受損情況而定
本示意圖之結構位置僅供參考，實際位置以實車為主

項目	無	異常/說明	項目	無	異常/說明
01 水箱上支架	●		21 後廂底板(備胎室)	●	
02 水箱下支架	●		22 後廂內底板	●	
03 水箱下支架輔助	●		23 後座椅車底板	●	
04 左前劍尾	●		24 右後大樑	●	
05 左前內龜板	●		25 右後龜底板內端	●	
06 左前大樑	●		26 右後避震器座	●	
07 左前避震器座	●		27 右後葉子板	●	
08 左A柱內板	●		28 右後輪弧艙內板	●	
09 左B柱內板	●		29 右戶定外板	●	
10 左C柱/D柱內板	●		30 右戶定內底板	●	
11 左戶定外板	●		31 底盤右側樑	●	
12 左戶定內底板	●		32 右C柱/D柱內板	●	
13 底盤左側樑	●		33 右B柱內板	●	
14 底盤(中間區塊)	●		34 右A柱內板	●	
15 左後葉子板	●		35 右前劍尾	●	
16 左後輪弧艙內板	●		36 右前內龜板	●	
17 左後龜底板內端	●		37 右前大樑	●	
18 左後避震器座	●		38 右前避震器座	●	
19 左後大樑	●		39 防火牆	●	
20 後尾板	●		40 車頂內支架	●	
			41 車頂	●

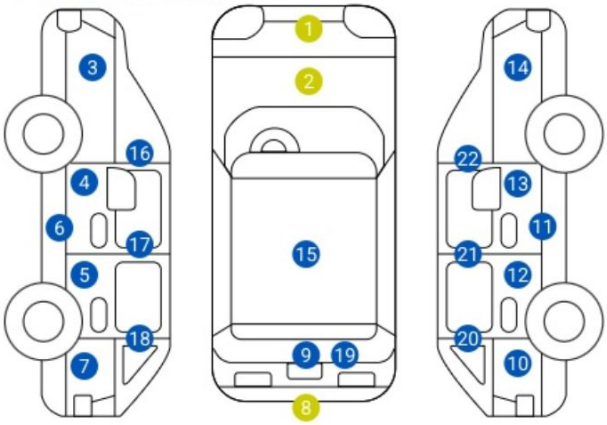
車體鈑件檢驗

項目	無	異常/說明	項目	無	異常/說明
01 前保險桿		飛石痕	01 儀錶板外觀/電控	●	
02 前引擎蓋		飛石痕	02 方向盤握把		刮痕、磨擦痕
03 左前葉子板	●		03 左前座椅外觀/電控	●	
04 左前車門	●		04 左前車門飾板/按鍵	●	
05 左後車門	●		05 左後車門飾板/按鍵	●	
06 左戶定外板	●		06 後座座椅外觀/電控	●	
07 左後葉子板	●		07 右後車門飾板/按鍵	●	
08 後保險桿		刮痕	08 第3排座椅外觀/電控	●	
09 後車廂蓋	●		09 右前車門飾板/按鍵	●	
10 右後葉子板	●		10 右前座椅外觀/電控	●	
11 右戶定外板	●		11 手套箱	●	
12 右後車門	●		12 天花板/天窗機能	●	
13 右前車門	●		13 音響與多媒體	●	
14 右前葉子板	●		14 空調面板 按鈕	●	
15 車頂	●		15 中央扶手/置物	●	
16 左A柱外板	●		16 後車廂 內飾板/按鍵	●	
17 左B柱外板	●		17 儀錶板上方	●	
18 左C/D柱外板	●		18 遮陽板	●	
19 後引擎蓋	●		19 座椅滑槽	●	
20 右C/D柱外板	●		20 地毯	●	
21 右B柱外板	●		21 後棧板	●	
22 右A柱外板	●		22 內裝全部	●

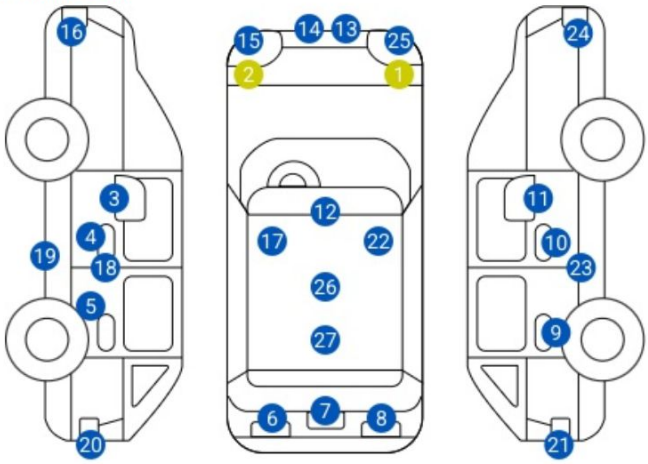
外觀檢驗

項目	無	異常 / 說明
01 右前燈		霧化
02 左前燈		霧化
03 左後照鏡	●	
04 左前門手把	●	
05 左後門手把	●	
06 左後燈	●	
07 後車廂開關	●	
08 右後燈	●	
09 右後門手把	●

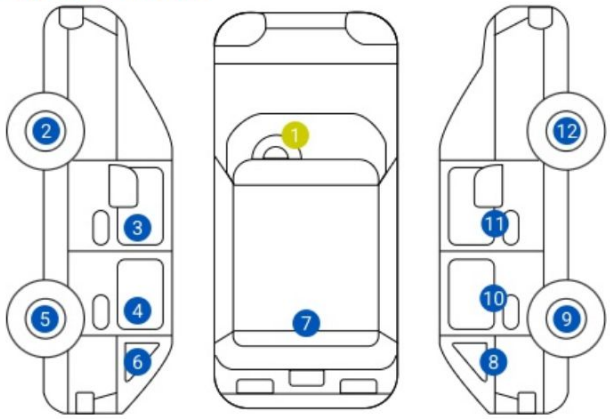
玻璃/輪圈檢驗

項目	無	異常 / 說明
01 前檔		飛石刮傷
02 左前輪圈	●
