車輛鑑定書

廠牌	豐田	出廠年月	2022 年 7 月
車系	PRIUS	引擎號碼	無
顏色	白色	車身號碼	JTDKA3FP103219348
排氣量	1798 c.c.	儀表里程數	43162 KM

認證編號: 2026-0319-110943-71

認證日期: 2026/3/25

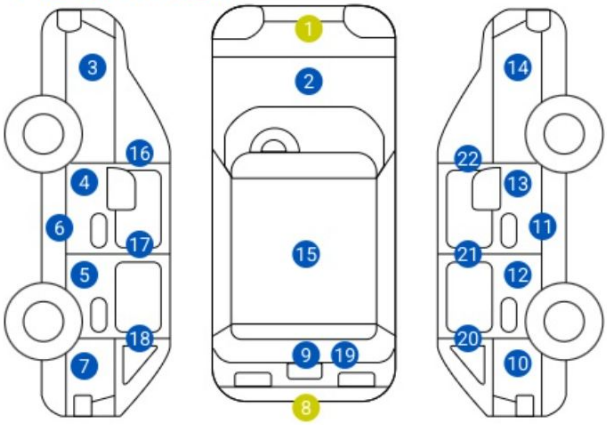
車體鈑件檢驗

項目	無	異常/說明	項目	無	異常/說明
01 前保險桿		刮痕	01 儀錶板外觀/電控	●	
02 前引擎蓋	●		02 方向盤握把	●	
03 左前葉子板	●		03 左前座椅外觀/電控	●	
04 左前車門	●		04 左前車門飾板/按鍵	●	
05 左後車門	●		05 左後車門飾板/按鍵	●	
06 左戶定外板	●		06 後座座椅外觀/電控	●	
07 左後葉子板	●		07 右後車門飾板/按鍵	●	
08 後保險桿		刮痕	08 第3排座椅外觀/電控	●	
09 後車廂蓋	●		09 右前車門飾板/按鍵	●	
10 右後葉子板	●		10 右前座椅外觀/電控	●	
11 右戶定外板	●		11 手套箱	●	
12 右後車門	●		12 天花板/天窗機能	●	
13 右前車門	●		13 音響與多媒體	●	
14 右前葉子板	●		14 空調面板 按鈕	●	
15 車頂	●		15 中央扶手/置物	●	
16 左A柱外板	●		16 後車廂 內飾板/按鍵	●	
17 左B柱外板	●		17 儀錶板上方	●	
18 左C/D柱外板	●		18 遮陽板	●	
19 後引擎蓋	●		19 座椅滑槽	●	
20 右C/D柱外板	●		20 地毯	●	
21 右B柱外板	●		21 後棧板	●	
22 右A柱外板	●		22 內裝全部	●

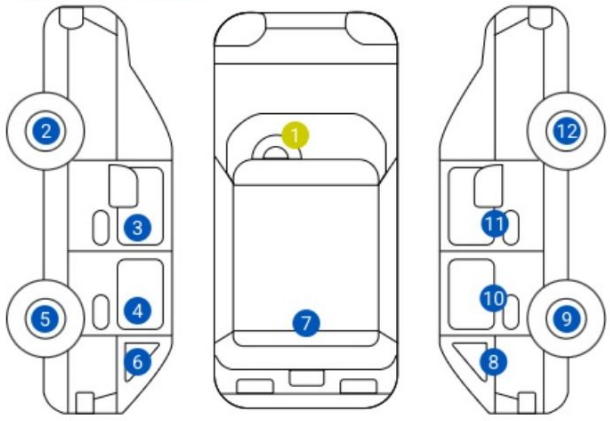
玻璃/輪圈檢驗

項目	無	異常 / 說明
01 前檔		飛石刮傷
02 左前輪圈	●
