車輛鑑定書

廠牌	MINI	出廠年月	2017 年 6 月
車系	COUNTRY	引擎號碼	無
顏色	紅黑	車身號碼	WMWYS3100H3D64474
排氣量	1499 c.c.	儀表里程數	98426 KM

認證編號: 2026-0319-180456-79

認證日期: 2026/3/25

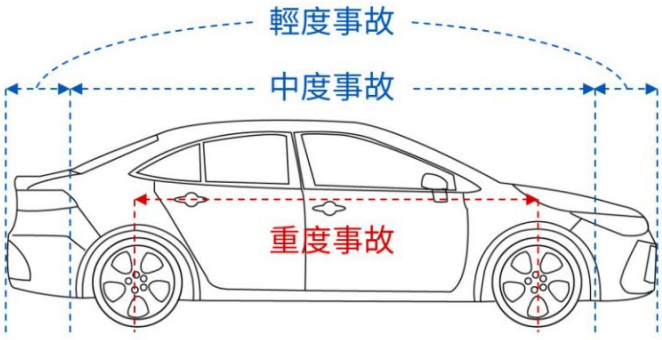
項目	無	異常/說明	項目	無	異常/說明
01 水箱上支架	●		21 後廂底板(備胎室)	●	
02 水箱下支架	●		22 後廂內底板	●	
03 水箱下支架輔助	●		23 後座椅車底板	●	
04 左前劍尾	●		24 右後大樑	●	
05 左前內龜板	●		25 右後龜底板內端	●	
06 左前大樑	●		26 右後避震器座	●	
07 左前避震器座	●		27 右後葉子板	●	
08 左A柱內板	●		28 右後輪弧艙內板	●	
09 左B柱內板	●		29 右戶定外板	●	
10 左C柱/D柱內板	●		30 右戶定內底板	●	
11 左戶定外板	●		31 底盤右側樑	●	
12 左戶定內底板	●		32 右C柱/D柱內板	●	
13 底盤左側樑	●		33 右B柱內板	●	
14 底盤(中間區塊)	●		34 右A柱內板	●	
15 左後葉子板	●		35 右前劍尾	●	
16 左後輪弧艙內板	●		36 右前內龜板	●	
17 左後龜底板內端	●		37 右前大樑	●	
18 左後避震器座	●		38 右前避震器座	●	
19 左後大樑	●		39 防火牆	●	
20 後尾板	●		40 車頂內支架	●	
			41 車頂	●

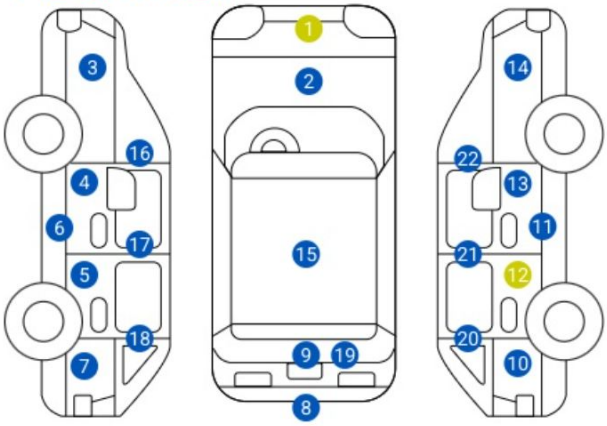
車體鈑件檢驗

項目	無	異常/說明	項目	無	異常/說明
01 前保險桿		飛石痕	01 儀錶板外觀/電控	●	
02 前引擎蓋	●		02 方向盤握把	●	
03 左前葉子板	●		03 左前座椅外觀/電控	●	
04 左前車門	●		04 左前車門飾板/按鍵	●	
05 左後車門	●		05 左後車門飾板/按鍵	●	
06 左戶定外板	●		06 後座座椅外觀/電控	●	
07 左後葉子板	●		07 右後車門飾板/按鍵	●	
08 後保險桿	●		08 第3排座椅外觀/電控	●	
09 後車廂蓋	●		09 右前車門飾板/按鍵	●	
10 右後葉子板	●		10 右前座椅外觀/電控	●	
11 右戶定外板	●		11 手套箱	●	
12 右後車門		凹痕	12 天花板/天窗機能	●	
13 右前車門	●		13 音響與多媒體	●	
14 右前葉子板	●		14 空調面板 按鈕	●	
15 車頂	●		15 中央扶手/置物	●	
16 左A柱外板	●		16 後車廂 內飾板/按鍵	●	
17 左B柱外板	●		17 儀錶板上方	●	
18 左C/D柱外板	●		18 遮陽板	●	
19 後引擎蓋	●		19 座椅滑槽	●	
20 右C/D柱外板	●		20 地毯	●	
21 右B柱外板	●		21 後棧板	●	
22 右A柱外板	●		22 內裝全部	●

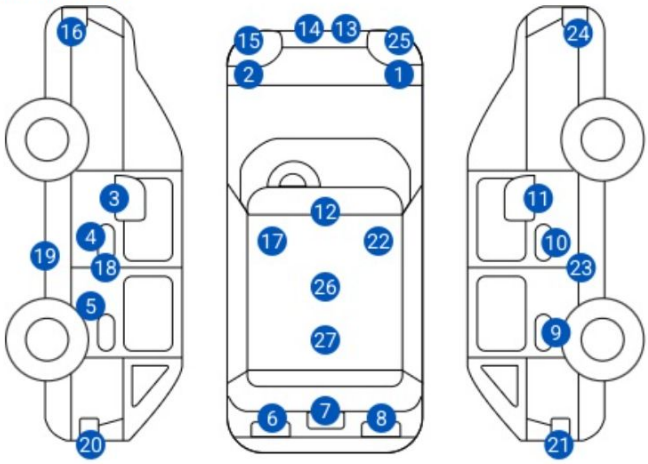
外觀檢驗

項目	無	異常 / 說明
01 右前燈	●	
02 左前燈	●	
03 左後照鏡	●	
04 左前門手把	●	
05 左後門手把	●	
06 左後燈	●	
07 後車廂開關	●	
08 右後燈	●	
09 右後門手把	●

項目	無	異常/說明
10 右前門手把	●	
11 右後照鏡	●	
12 整體外觀	●	
13 前水箱護罩	●	
14 日間行車燈	●	
15 左前霧燈	●	
16 左前方向燈	●	
17 左側車頂行李架	●	
18 車門膠條/外飾板	●	
19 左側裙	●	
20 左後方向燈	●	
21 右後方向燈	●	
22 右側車頂行李架	●	
23 右側裙	●	
24 右前方向燈	●	
25 右前霧燈	●	
26 硬頂敞篷/軟篷	●	
27 軟篷	●

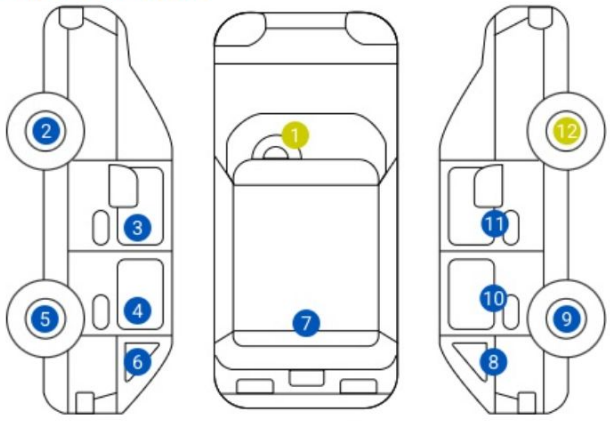
玻璃/輪圈檢驗

項目	無	異常 / 說明
01 前檔		飛石刮傷
02 左前輪圈	●

項目	無	異常/說明
03 左前窗	●	
04 左後窗	●	
05 左後輪圈	●	
06 左後小窗	●	
07 後檔	●	
08 右後小窗	●	
09 右後輪圈	●	
10 右後窗	●	
11 右前窗	●	
12 右前輪圈		刮痕

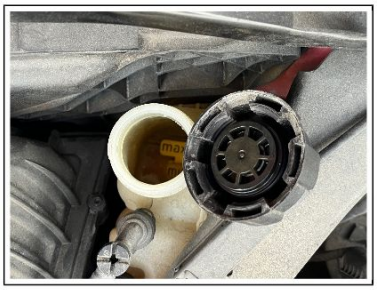
引擎室
