車輛鑑定書

廠牌	馬自達	出廠年月	2014 年 10 月
車系	CX-5	引擎號碼	無
顏色	銀色	車身號碼	JM8KE2W26F0276384
排氣量	2191 c.c.	儀表里程數	168852 KM

認證編號: 2026-0507-133436-3

認證日期: 2026/5/8

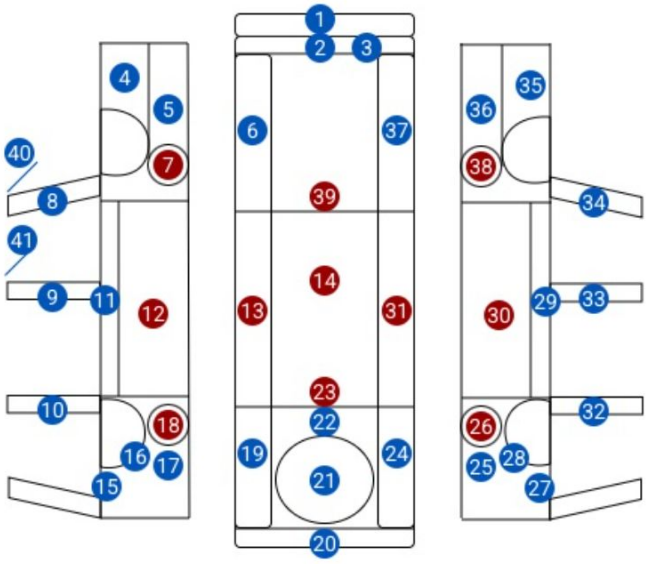
事故等級依照各結構區域受損情況而定
本示意圖之結構位置僅供參考，實際位置以實車為主

項目	無	異常/說明	項目	無	異常/說明
01 水箱上支架	●		21 後廂底板(備胎室)	●	
02 水箱下支架	●		22 後廂內底板	●	
03 水箱下支架輔助	●		23 後座椅車底板	●	
04 左前劍尾	●		24 右後大樑	●	
05 左前內龜板	●		25 右後龜底板內端	●	
06 左前大樑	●		26 右後避震器座	●	
07 左前避震器座	●		27 右後葉子板	●	
08 左A柱內板	●		28 右後輪弧艙內板	●	
09 左B柱內板	●		29 右戶定外板	●	
10 左C柱/D柱內板	●		30 右戶定內底板	●	
11 左戶定外板	●		31 底盤右側樑	●	
12 左戶定內底板	●		32 右C柱/D柱內板	●	
13 底盤左側樑	●		33 右B柱內板	●	
14 底盤(中間區塊)	●		34 右A柱內板	●	
15 左後葉子板	●		35 右前劍尾	●	
16 左後輪弧艙內板	●		36 右前內龜板	●	
17 左後龜底板內端	●		37 右前大樑	●	
18 左後避震器座	●		38 右前避震器座	●	
19 左後大樑	●		39 防火牆	●	
20 後尾板	●		40 車頂內支架	●	
			41 車頂	●

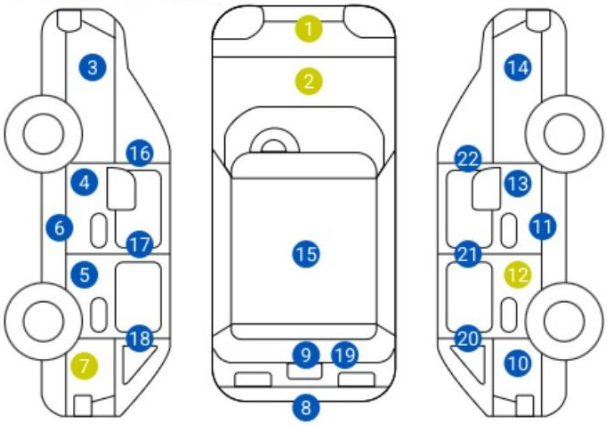
車體鈑件檢驗

項目	無	異常/說明	項目	無	異常/說明
01 前保險桿		飛石痕	01 儀錶板外觀/電控	●	
02 前引擎蓋		飛石痕	02 方向盤握把		刮痕、磨擦痕
03 左前葉子板	●		03 左前座椅外觀/電控		刮痕、磨擦痕
04 左前車門	●		04 左前車門飾板/按鍵	●	
05 左後車門	●		05 左後車門飾板/按鍵	●	
06 左戶定外板	●		06 後座座椅外觀/電控	●	
07 左後葉子板		凹痕	07 右後車門飾板/按鍵	●	
08 後保險桿	●		08 第3排座椅外觀/電控	●	
09 後車廂蓋	●		09 右前車門飾板/按鍵	●	
10 右後葉子板	●		10 右前座椅外觀/電控		刮痕、磨擦痕
11 右戶定外板	●		11 手套箱	●	
12 右後車門		有更換	12 天花板/天窗機能	●	
13 右前車門	●		13 音響與多媒體	●	
14 右前葉子板	●		14 空調面板 按鈕	●	
15 車頂	●		15 中央扶手/置物		刮痕、磨擦痕
16 左A柱外板	●		16 後車廂 內飾板/按鍵	●	
17 左B柱外板	●		17 儀錶板上方	●	
18 左C/D柱外板	●		18 遮陽板	●	
19 後引擎蓋	●		19 座椅滑槽	●	
20 右C/D柱外板	●		20 地毯	●	
21 右B柱外板	●		21 後棧板	●	
22 右A柱外板	●		22 內裝全部	●

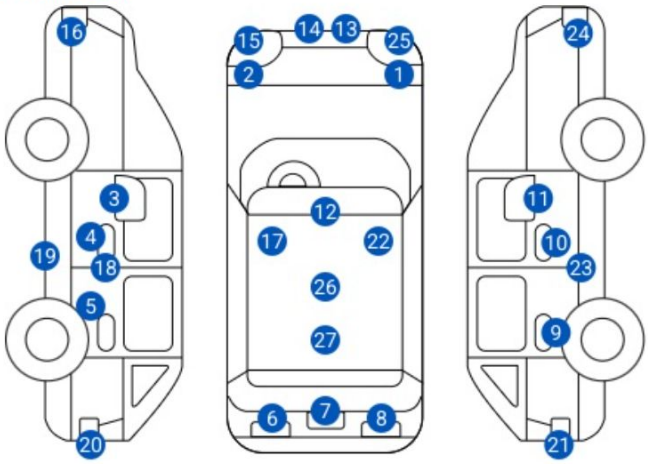
外觀檢驗

項目	無	異常 / 說明
01 右前燈	●	
02 左前燈	●	
03 左後照鏡	●	
04 左前門手把	●	
05 左後門手把	●	
06 左後燈	●	
07 後車廂開關	●	
08 右後燈	●	
09 右後門手把	●

項目	無	異常/說明
10 右前門手把	●	
11 右後照鏡	●	
12 整體外觀	●	
13 前水箱護罩	●	
14 日間行車燈	●	
15 左前霧燈	●	
16 左前方向燈	●	
17 左側車頂行李架	●	
18 車門膠條/外飾板	●	
19 左側裙	●	
20 左後方向燈	●	
21 右後方向燈	●	
22 右側車頂行李架	●	
23 右側裙	●	
24 右前方向燈	●	
25 右前霧燈	●	
26 硬頂敞篷/軟篷	●	
27 軟篷	●
