車輛鑑定書

廠牌	LEXUS	出廠年月	2021 年 4 月
車系	UX250H	引擎號碼	無
顏色	淺棕	車身號碼	JTHY65BH002097544
排氣量	1987 c.c.	儀表里程數	112194 KM

認證編號: 2026-1002-164515-61

認證日期: 2026/10/2

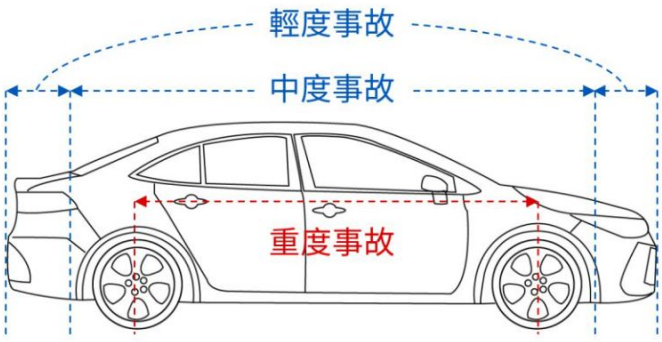
靜態機能檢定

電瓶 電壓值	12.79 V	左前輪 胎紋深度	9 mm	左後輪 胎紋深度	9 mm
冷氣 出風口溫度	9 度	右前輪 胎紋深度	9 mm	右後輪 胎紋深度	9 mm

項目	正常	異常/說明
01 引擎外觀有無修補或龜裂跡象？	●	
02 引擎機油油質、油位有無異常？	●	
03 引擎外觀有無漏油/水跡象？	●	
04 引擎運轉有無異音或抖動？	●	
05 引擎運轉有無加速不順暢？	●	
06 運轉時，引擎怠速排氣有無冒藍、白煙？	●	
07 變速箱外觀有無漏油跡象？	●	
08 變速箱油位、油質有無異常？	●	
09 變速箱靜態入檔時，有無異音、頓挫或延遲？	●	
10 方向機轉向有無異音或異常？	●	
11 方向機皮帶有無異音或龜裂？機皮帶？	●	
12 方向機泵浦有無漏油跡象或油位異常？	●	
13 儀表水溫有無顯示異常？	●	
14 冷卻系統風扇運作有無異音？	●	
15 冷卻系統水箱水顏色或水位有無異常？	●	
16 發電機運轉有無異音或發電異常？	●	
17 發動後，充電指示燈有無顯示異常？	●	
18 啟動馬達外觀有無漏油跡象？	●	
19 啟動馬達運作有無異音？	●	
20 啟動馬達端子有無異常？	●	
21 冷氣壓縮機有無異音或滲油跡象？	●	
22 煞車系統有無漏油跡象或油位異常？	●	
23 排氣尾管有無破損、凹痕、生鏽或腐蝕跡？	●

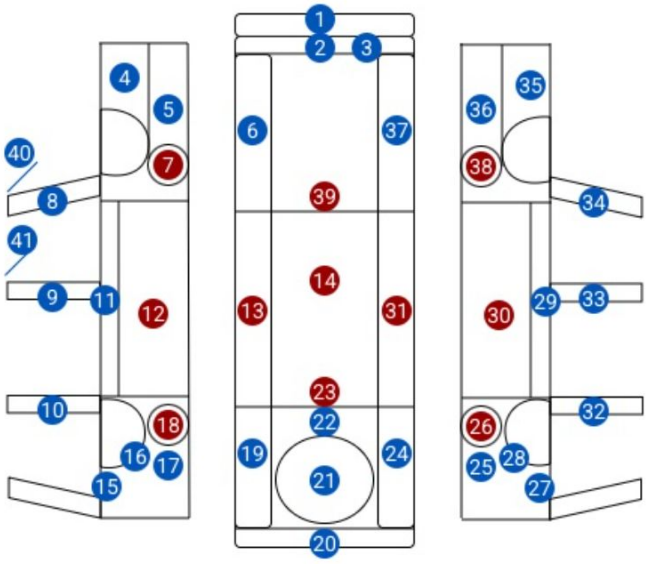
事故等級依照各結構區域受損情況而定
本示意圖之結構位置僅供參考，實際位置以實車為主

項目	無	異常/說明	項目	無	異常/說明
01 水箱上支架	●		21 後廂底板(備胎室)	●	
02 水箱下支架	●		22 後廂內底板	●	
03 水箱下支架輔助	●		23 後座椅車底板	●	
04 左前劍尾	●		24 右後大樑	●	
05 左前內龜板	●		25 右後龜底板內端	●	
06 左前大樑	●		26 右後避震器座	●	
07 左前避震器座	●		27 右後葉子板	●	
08 左A柱內板	●		28 右後輪弧艙內板	●	
09 左B柱內板	●		29 右戶定外板	●	
10 左C柱/D柱內板	●		30 右戶定內底板	●	
11 左戶定外板	●		31 底盤右側樑	●	
12 左戶定內底板	●		32 右C柱/D柱內板	●	
13 底盤左側樑	●		33 右B柱內板	●	
14 底盤(中間區塊)	●		34 右A柱內板	●	
15 左後葉子板	●		35 右前劍尾	●	
16 左後輪弧艙內板	●		36 右前內龜板	●	
17 左後龜底板內端	●		37 右前大樑	●	
18 左後避震器座	●		38 右前避震器座	●	
19 左後大樑	●		39 防火牆	●	
20 後尾板	●		40 車頂內支架	●	
			41 車頂	●

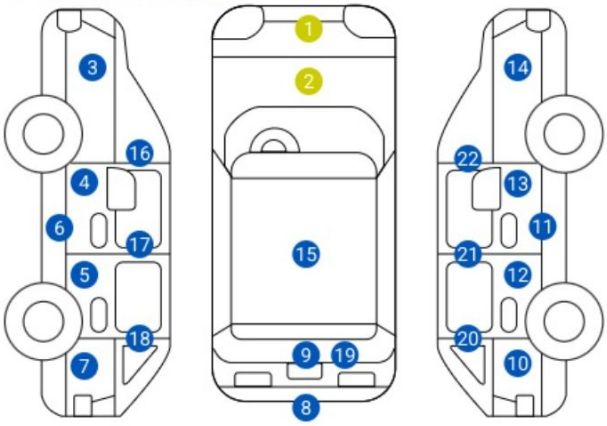
車體鈑件檢驗

項目	無	異常/說明	項目	無	異常/說明
01 前保險桿		飛石痕	01 儀錶板外觀/電控	●	
02 前引擎蓋		飛石痕	02 方向盤握把		刮痕、磨擦痕
03 左前葉子板	●		03 左前座椅外觀/電控	●	
04 左前車門	●		04 左前車門飾板/按鍵	●	
05 左後車門	●		05 左後車門飾板/按鍵	●	
06 左戶定外板	●		06 後座座椅外觀/電控	●	
07 左後葉子板	●		07 右後車門飾板/按鍵	●	
08 後保險桿	●		08 第3排座椅外觀/電控	●	
09 後車廂蓋	●		09 右前車門飾板/按鍵	●	
10 右後葉子板	●		10 右前座椅外觀/電控	●	
11 右戶定外板	●		11 手套箱	●	
12 右後車門	●		12 天花板/天窗機能	●	
13 右前車門	●		13 音響與多媒體	●	
14 右前葉子板	●		14 空調面板 按鈕	●	
15 車頂	●		15 中央扶手/置物	●	
16 左A柱外板	●		16 後車廂 內飾板/按鍵	●	
17 左B柱外板	●		17 儀錶板上方	●	
18 左C/D柱外板	●		18 遮陽板	●	
19 後引擎蓋	●		19 座椅滑槽	●	
20 右C/D柱外板	●		20 地毯	●	
21 右B柱外板	●		21 後棧板	●	
22 右A柱外板	●		22 內裝全部	●

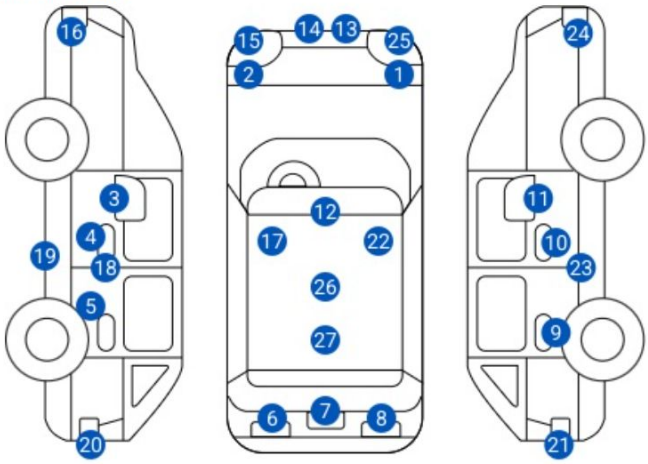
外觀檢驗

項目	無	異常 / 說明
01 右前燈	●	
02 左前燈	●	
03 左後照鏡	●	
04 左前門手把	●	
05 左後門手把	●	
06 左後燈	●	
07 後車廂開關	●	
08 右後燈	●	
09 右後門手把	●

項目	無	異常/說明
10 右前門手把	●	
11 右後照鏡	●	
12 整體外觀	●	
13 前水箱護罩	●	
14 日間行車燈	●	
15 左前霧燈	●	
16 左前方向燈	●	
17 左側車頂行李架	●	
18 車門膠條/外飾板	●	
19 左側裙	●	
20 左後方向燈	●	
21 右後方向燈	●	
22 右側車頂行李架	●	
23 右側裙	●	
24 右前方向燈	●	
25 右前霧燈	●	
26 硬頂敞篷/軟篷	●	
27 軟篷	●

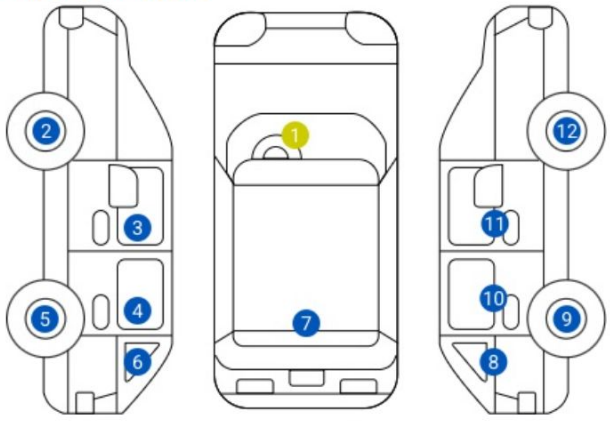
玻璃/輪圈檢驗

項目	無	異常 / 說明
01 前檔		飛石刮傷
02 左前輪圈	●

項目	無	異常/說明
03 左前窗	●	
04 左後窗	●	
05 左後輪圈	●	
06 左後小窗	●	
07 後檔	●	
08 右後小窗	●	
09 右後輪圈	●	
10 右後窗	●	
11 右前窗	●	
12 右前輪圈	●
