# 車輛鑑定書

| 廠牌 | 福特 | 出廠年月 | 2016 年 4 月 |
| 車系 | KUGA | 引擎號碼 | G2H02011G |

認證編號: 2026-1012-145611-46

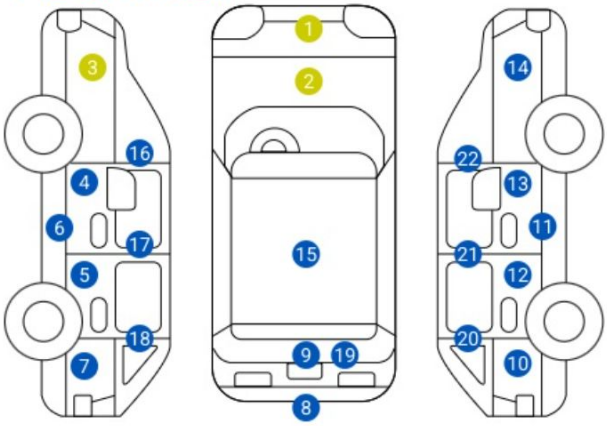
## 車體鈑件檢驗

| 項目 | 無 | 異常/說明 | 項目 | 無 | 異常/說明 |
|---|---|---|---|---|---|
| 01 前保險桿 | | 飛石痕 | 01 儀錶板外觀/電控 | ● | |
| 02 前引擎蓋 | | 飛石痕 | 02 方向盤握把 | | 刮痕、磨擦痕 |
| 03 左前葉子板 | | 凹痕 | 03 左前座椅外觀/電控 | | 刮痕、磨擦痕 |

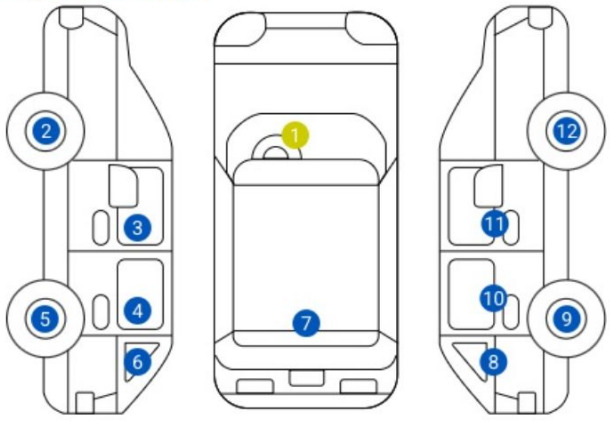
## 玻璃/輪圈檢驗

| 項目 | 無 | 異常 / 說明 |
|---|---|---|
| 01 前檔 | | 飛石刮傷,裂痕 |

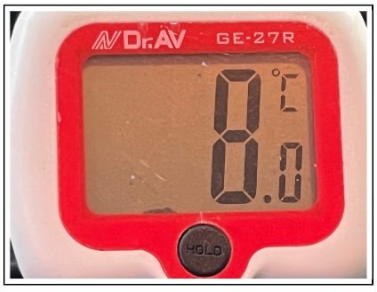
冷氣出風口溫度

| 冷氣<br>出風口溫度 | 8 度 | 右前輪<br>胎紋深度 | 9 mm | 右後輪<br>胎紋深度 | 9 mm |
