# 車輛鑑定書

本田

HR-V

認證編號: 2026-0901-154055-31

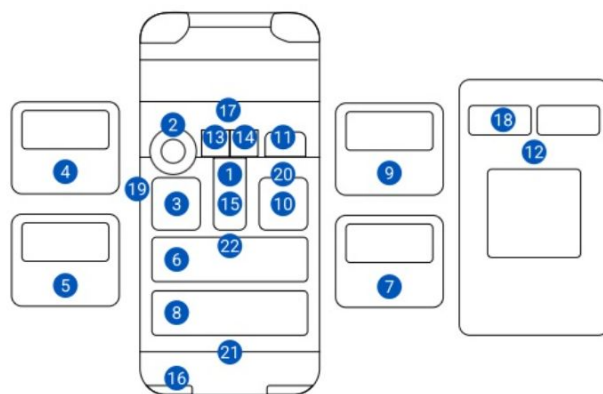
| 項目 | 無 | 異常/說明 | 項目 | 無 | 異常/說明 |
|---|---|---|---|---|---|
| 01 前保險桿 | | 刮痕 | 01 儀錶板外觀/電控 | ● | |
| 02 前引擎蓋 | | 飛石痕 | 02 方向盤握把 | ● | |
| 04 左前車門 | | 凹痕 | 04 左前車門飾板/按鍵 | ● | |
| 12 右後車門 | | 刮痕 | 12 天花板/天窗機能 | ● | |
